# BODENHEIZUNGEN SANIEREN MIT DEM HAT-SYSTEM

**MACHT IHRE ROHRE WIEDER FIT FÜR DIE ZUKUNFT ■ GARANTIERT**

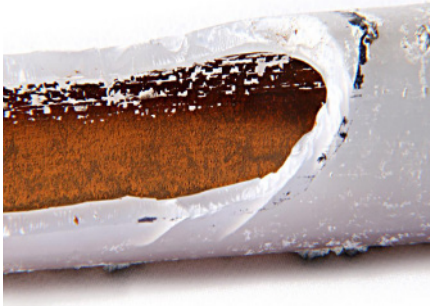
Das Ausdampfen von Stabilisatoren im Kunststoff, aus dem Heizungsrohre bestehen, stellt den eigentlichen Alterungsprozess der Rohre dar und wird von folgenden Faktoren beschleunigt:

Bodenheizungsrohre, die zwischen 1970 und 1990 verbaut wurden, bestehen in aller Regel aus einfachem Kunststoff und sind durch äussere Einflüsse im Laufe der Jahre versprödet und verschlammt. Ob dies bei Ihnen so ist und ob eine Sanierung nach dem HAT-System noch machbar ist, wird durch eine umfassende und seriöse Zustandsanalyse ermittelt.

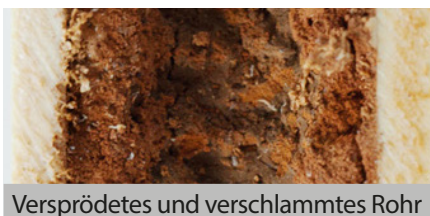
Versprödetes und verschlammtes Rohr

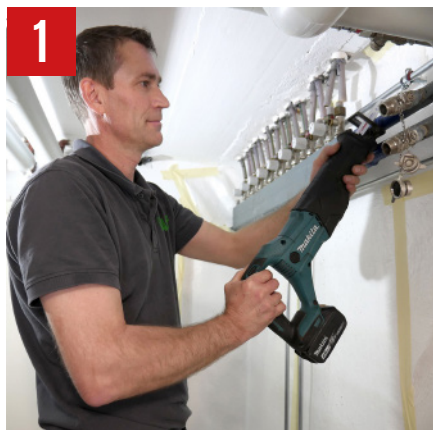
Vor der Sanierung kommt unser Heizungsfachmann bei Ihnen vorbei. Er entleert das Heizungssystem und demontiert die alten Heizungsverteiler (1).

Falls nötig wird zudem ein Magnetflussfilter eingebaut (2), für dessen jährliche Überprüfung wir Ihnen nachträglich gerne zur Verfügung stehen. Zudem bereiten wir alles für die Sanierung vor.

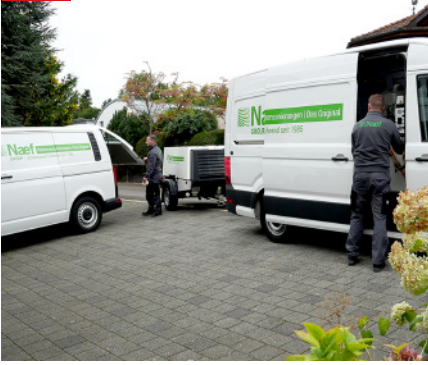
**3**

Sind die Vorarbeiten erledigt, kommt unser Sanierungsteam zu Ihnen (3).

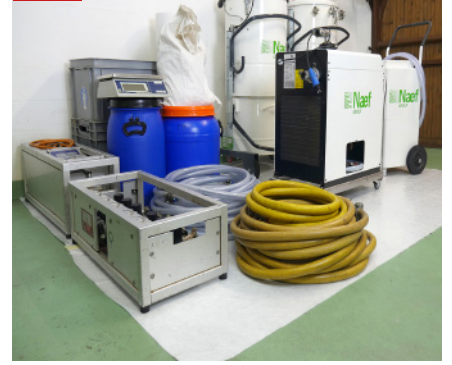
**4**

Nachdem sich unsere Fachleute mit ihren Geräten eingerichtet haben (4), werden als Erstes alle Arbeitsbereiche sauber abgedeckt (5).

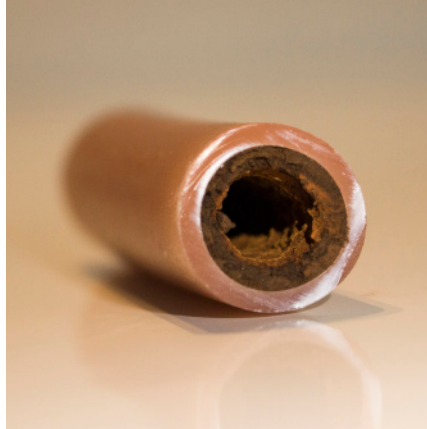
### Verschlammlung

Eine Verschlammlung entsteht immer in Verbindung mit Sauerstoff im Heizwasser. Sauerstoff diffundiert durch den Fussboden in die Heizungsrohre und gelangt so ins Heizungswasser. Der Sauerstoff im Heizungswasser greift die Rohrwände an und lässt die metallischen Teile im Heizkreislauf korrodieren. Gerade bei Heizungsrohren aus Kunststoff, wie sie in den Siebziger- und Achtzigerjahren verbaut wurden, gibt es oft Probleme mit Verschlammlung. Schätzungsweise 50 % aller Bodenheizungen aus dieser Zeit sind stark betroffen und weisen hohe Effizienzverluste auf. **Durch den Reinigungsprozess mit dem HAT-System wird die Verschlammlung komplett beseitigt.**

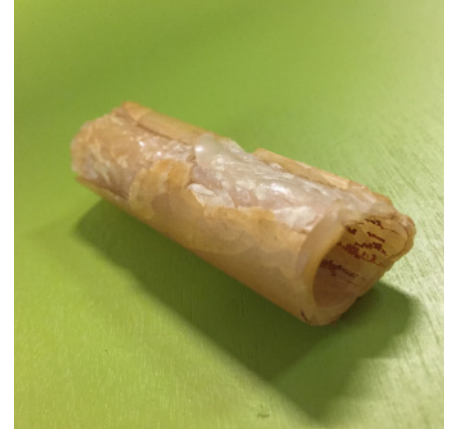
### Versprödung

Kunststoff versprödet aufgrund von Temperaturschwankungen, die im Jahresverlauf auftreten, zusehends. Diese Versprödung kann aber auch ganz einfach durch falsches Verlegen der Rohre, beispielsweise durch zu enge Radien, entstehen. Dabei können sich im Material kleine Risse bilden, wodurch wiederum die Sauerstoffdiffusion gefördert wird. **Nach der Innenbeschichtung mit dem HAT-System entsteht im alten, versprödeten Rohr ein neues, welches wieder komplett diffusionsdicht gemäss DIN-Norm 4726 ist, genau wie die heute eingebauten Bodenheizungsrohre.**

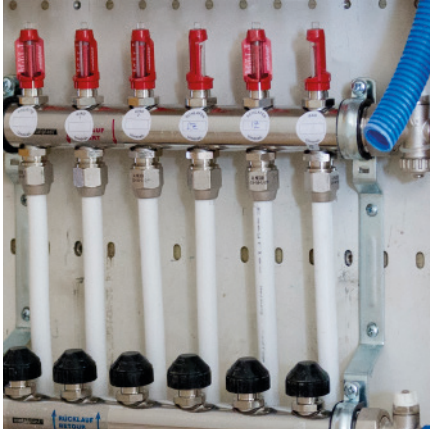
### Verteilerbeschriftung

Es zeigt sich, dass ca. 10 % aller Heizkreise falsch beschriftet sind. Die korrekte Beschriftung der Kreisläufe ist entscheidend für eine saubere Regulierung des Systems. **Beim Sandstrahlen während der Sanierung mit dem HAT-System wird der exakte Leitungsverlauf erfasst und die Zuweisung der Räume falls nötig angepasst.**

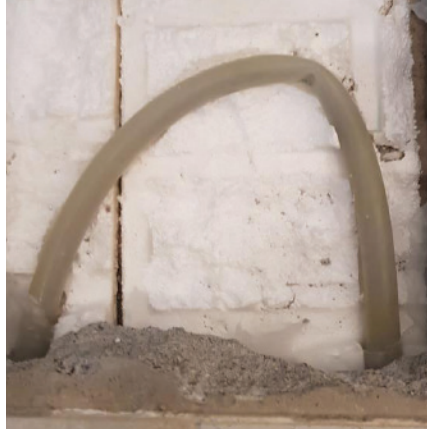
### Überlängen

Gemäss Verlegevorschrift dürfen Heizkreise eine Länge von 100 Meter nicht überschreiten, denn ansonsten werden die Wohnräume ungenügend beheizt, da das Heizwasser im zu langen Heizrohr stark abkühlt. Rund 10 % aller Bodenheizungen weisen eine Überlänge auf. **Während der Sanierung mit dem HAT-System werden Leitungslängen genau eruiert und anschliessend bei der Neueinstellung des Systems berücksichtigt.**

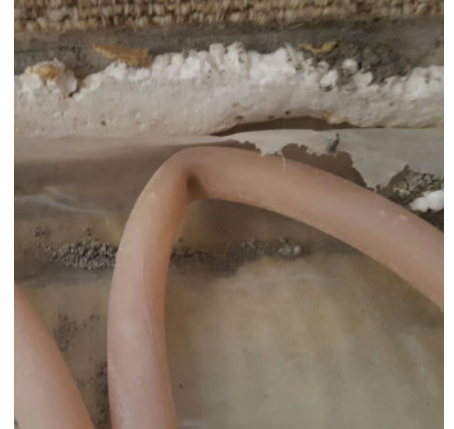
### Rohrknicke

Rohrknicke entstehen beim Verlegen, also beim Neubau. Rund 20 % aller Bodenheizungen weisen einen solchen Makel auf. Mit dem Resultat, dass die betroffenen Räume mit der Zeit nicht mehr richtig warm werden oder es seit der Verlegung gar nie wurden. **Mit dem Knickfinder, einer Eigenentwicklung der Naef GROUP, lassen sich Rohrknicke bis auf fünf Zentimeter genau lokalisieren.**
