ASSAINIR LES CONDUITES D'EAU POTABLE AVEC ANROSAN

**DEPUIS
2011**  
**LE SEUL SYSTEME
AU MONDE
SANS RESINE EPOXY**

Assainissement des conduites par l'intérieur

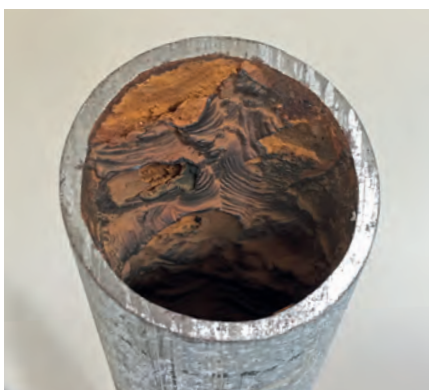
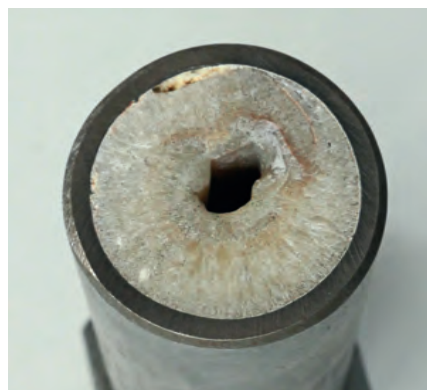
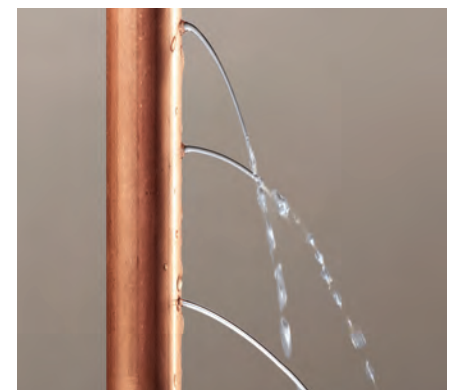
Conduites d'eau potable en fer

Elles se corrodent avec le temps, ce qui peut entraîner de graves formations de dépôts (photo de gauche) et des calcifications massives (photo du centre).

Conduites en cuivre

Avec le temps, les conduites en cuivre présentent une corrosion perforante, c'est-à-dire par piqûres, et peuvent perdre leur étanchéité. Cela provoque des dégâts des eaux.

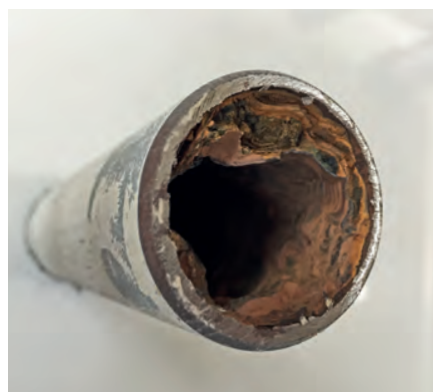
Tuyau corrodé et incrusté de dépôts calcaires

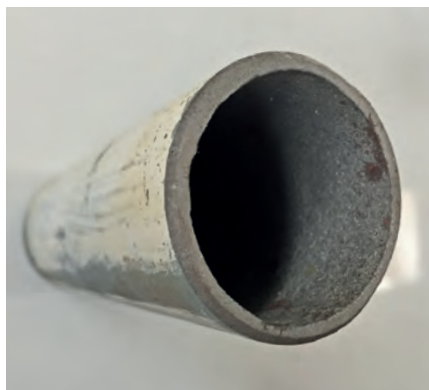
Tuyau nettoyé

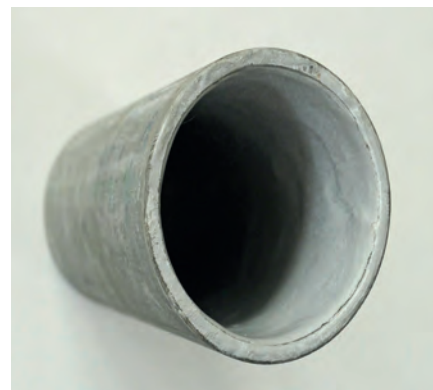
Tuyau revêtu avec ANROSAN

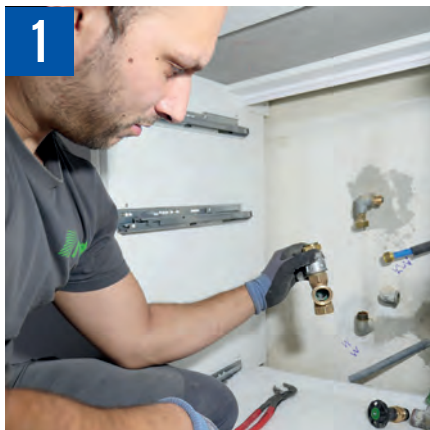
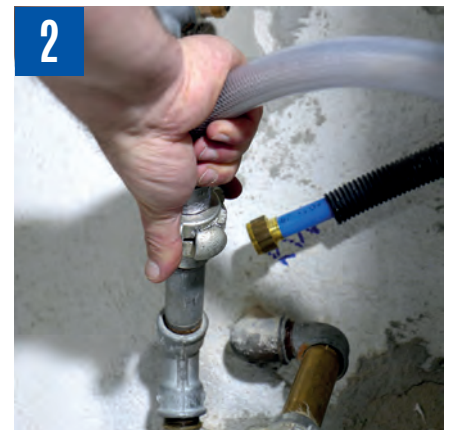
Travaux préparatoires.

L'assainissement commence par le démontage de la robinetterie (1) et la pose de raccords pour l'équipement (2).

L'alimentation en eau est coupée dans les appartements ou parties de bâtiment pendant l'assainissement et nous couvrons toutes les zones de travail de manière à ne pas laisser de trace après les travaux.

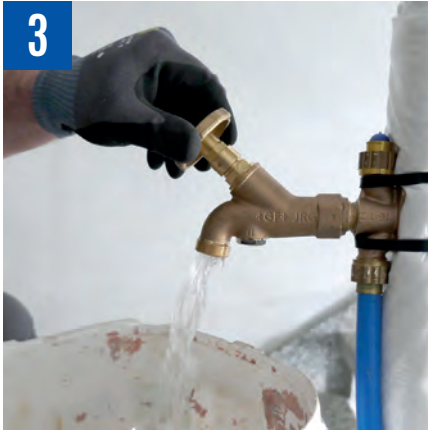
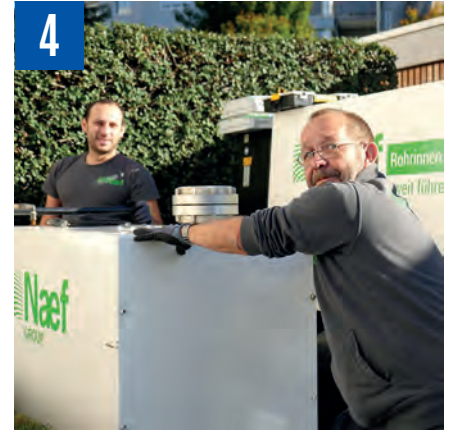
Prénettoyage et séchage.

Un dispositif provisoire d'alimentation en eau potable (3) assure le fonctionnement presque comme au quotidien du bâtiment.

Une fois que nos spécialistes ont installé leur équipement (4), toutes les conduites sont soigneusement nettoyées de l'intérieur à l'air comprimé et séchées (5).

De l'air comprimé spécial permet d'évacuer proprement l'eau résiduelle du système.

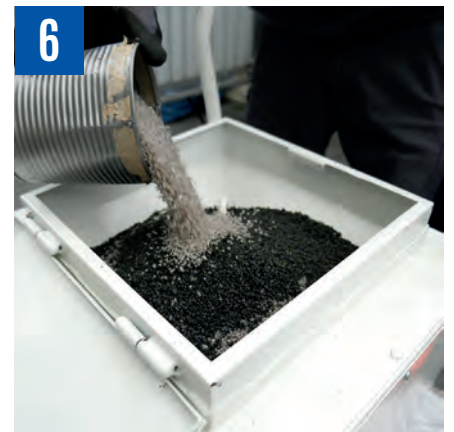
Ponçage des conduites.

Un mélange abrasif naturel (6) et adapté au cas par cas, injecté par air comprimé, est pressé contre les parois internes des conduites et vient éliminer les résidus de boues et les dépôts.

L'élimination des incrustations est ensuite contrôlée par endoscopie.

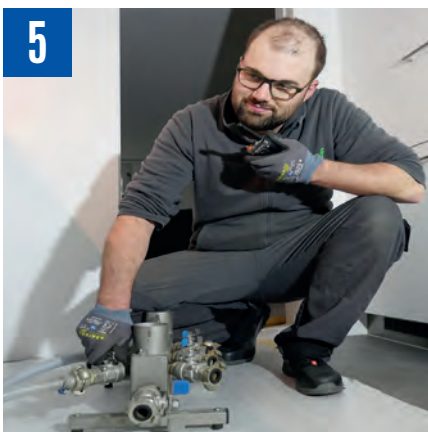
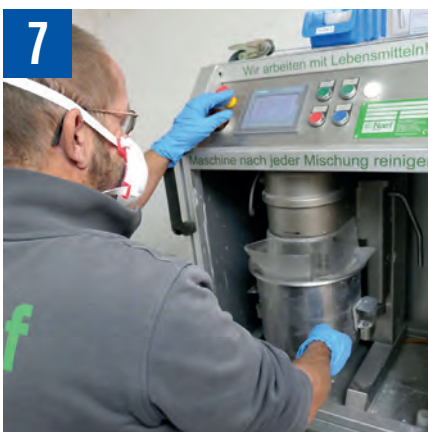
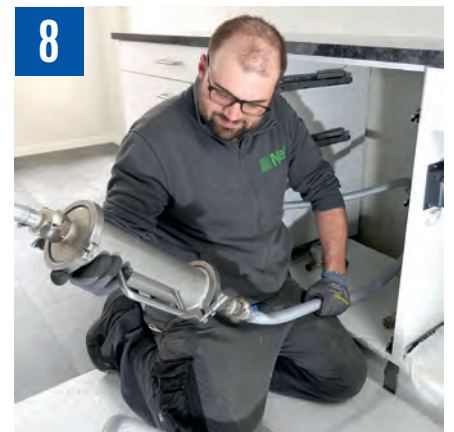
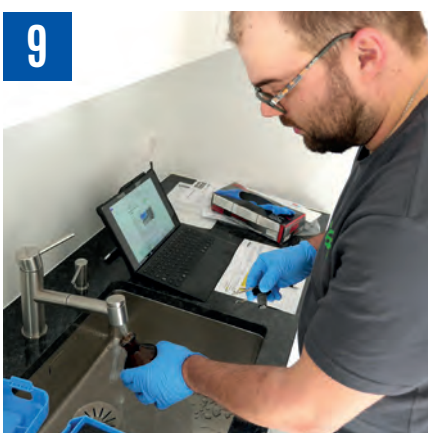
Un revêtement sur mesure.

Un mélangeur-doseur complètement automatique prépare ensuite la quantité requise de revêtement (7).

Le matériau est dispersé par jet d'air, parcourt les conduites et revêt de manière homogène les parois par l'intérieur (8).

Avant la fin des travaux d'assainissement, nous prélevons à nouveau des échantillons et faisons analyser la composition de l'eau potable par un laboratoire indépendant et accrédité (9).

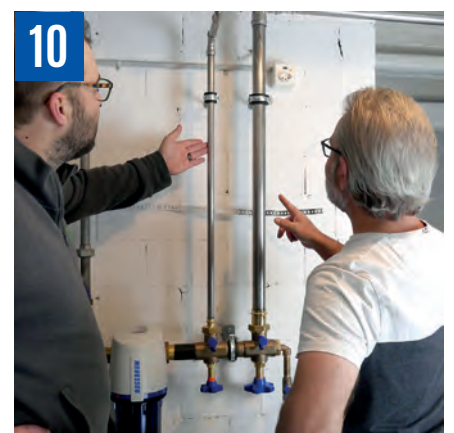
Remise en service.

La robinetterie est ensuite remise en place et le système remis en service (10).
