RISANAMENTO DELLE CONDUTTURE DELL'ACQUA POTABILE CON ANROSAN

L'UNICO SISTEMA
AL MONDO SENZA
RESINA EPOSSIDICA

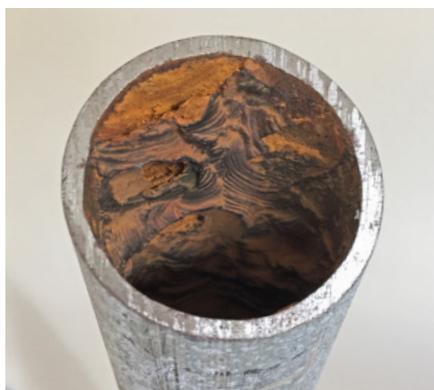
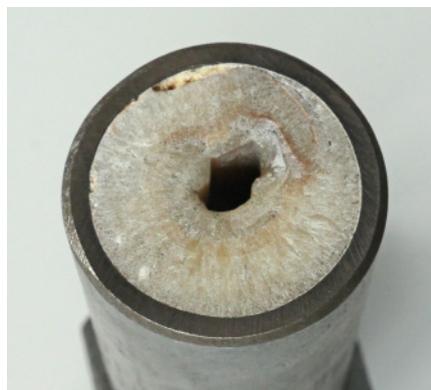
Condutture dell'acqua potabile in ferro

Con il tempo sono soggette a corrosione, cosa che può avere come conseguenza forti incrostazioni (immagine a sinistra) ed estese calcificazioni (immagine centrale).

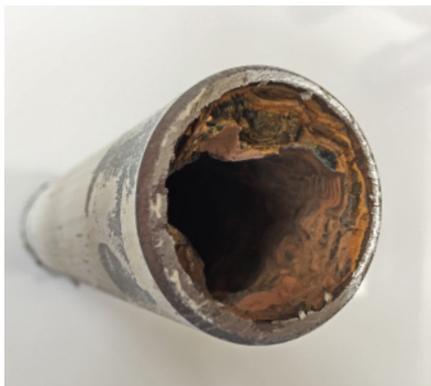
Tubo corrosivo e incrostato

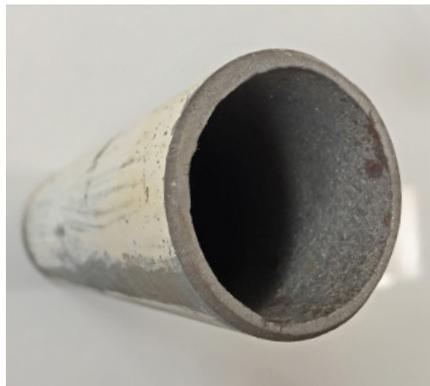
Tubo ripulito

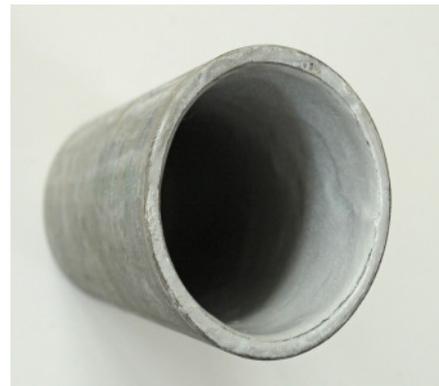
Tubo rivestito con ANROSAN

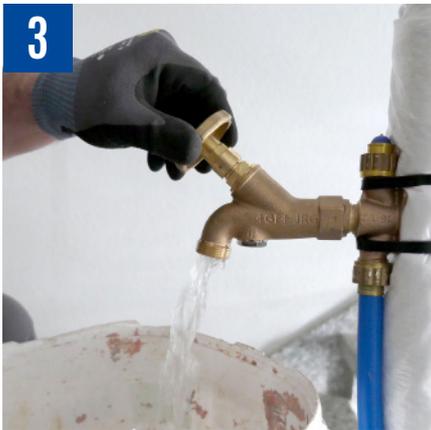
**3**

sciare tracce dopo la conclusione dei lavori. Una soluzione provvisoria per l'acqua potabile (3) garantisce l'utilizzo dell'edificio pressoché senza limitazioni.

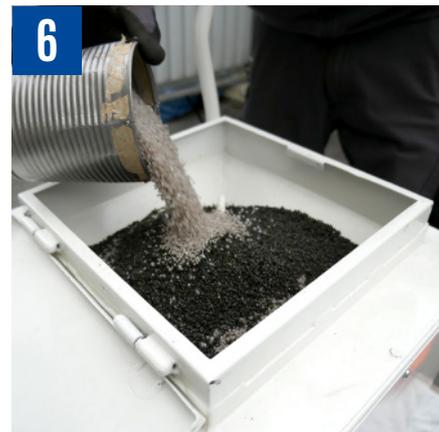
**6**

La rimozione di residui di fango e incrostazioni si effettua con una miscela abrasiva naturale (6), preparata di volta in volta per il caso specifico e soffiata contro le pareti interne dei tubi mediante aria compressa. L'eliminazione delle incrostazioni viene verificata endoscopicamente.

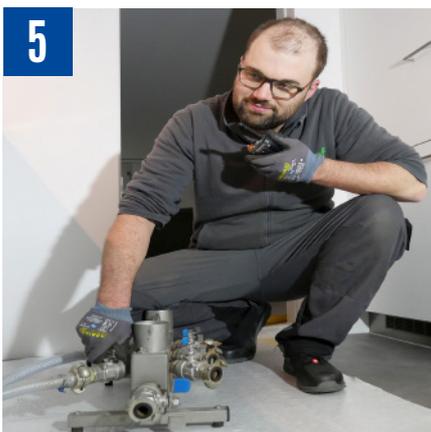
**5**

Dopo che i nostri specialisti si sono preparati con le loro apparecchiature (4), tutte le tubazioni vengono ripulite minuziosamente e asciugate dall'interno con aria compressa (5).

L'acqua residua viene soffiata fuori dal sistema tramite aria compressa speciale, dopodiché viene adeguatamente smaltita.

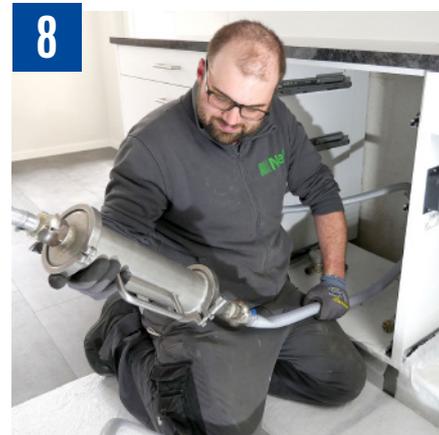
**8**

Il materiale viene disperso tramite corrente d'aria, scorre attraverso i tubi e sigilla uniformemente le loro pareti dall'interno (8).

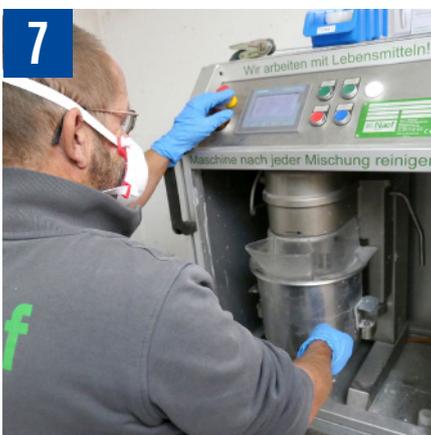
**7**

A questo punto, una miscelatrice e dosatrice automatica predispone la quantità precisa di materiale di rivestimento (7).

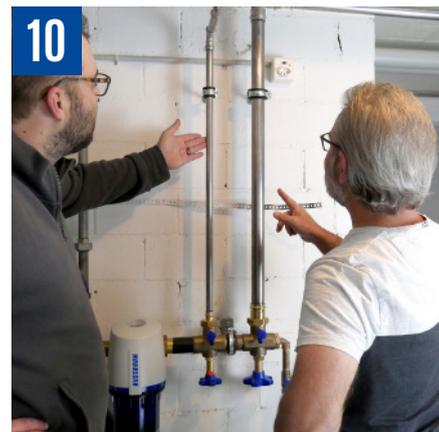
**10**

Alla fine provvediamo a installare nuovamente la rubinetteria e a rimettere in funzione l'impianto (10)

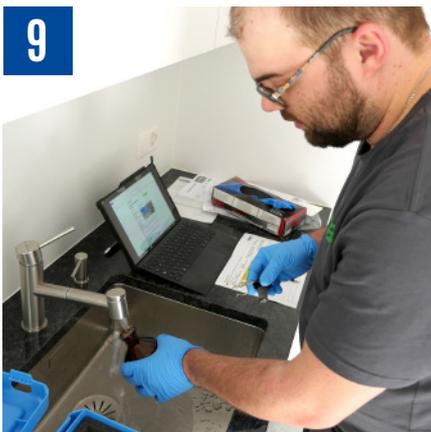
**9**

Prima di completare il risanamento preleviamo degli altri campioni e facciamo analizzare la composizione dell'acqua potabile da un laboratorio accreditato indipendente (9).

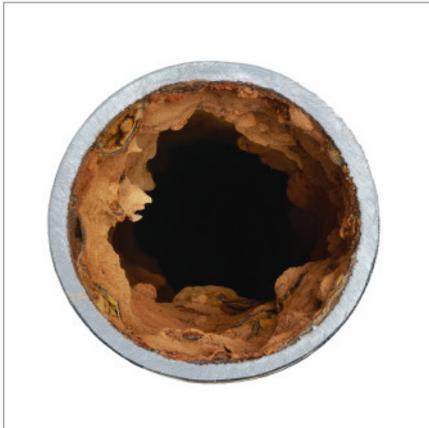
Incrostazioni

Con il passare del tempo, le condutture dell'acqua in ferro sono soggette a corrosione, calcificazione e incrostazioni. Ciò ostacola o addirittura impedisce il flusso dell'acqua potabile. L'acqua scura e la caduta di pressione sono chiari segnali che l'installazione necessita di un risanamento. La situazione si fa più critica se l'impianto è già in funzione da 25 anni o più.
