RISANAMENTO DELLE CONDUTTURE DELL'ACQUA POTABILE CON ANROSAN

Grazie all'invenzione del risanamento dei tubi dall'interno degli edifici da parte dall'ingegnere svizzero Werner Näf ora è possibile avvalersi di un metodo intelligente ed efficiente per rimettere a nuovo in modo duraturo le vecchie condutture dell'acqua potabile. Con una tecnica brevettata, i tubi interessati dall'intervento vengono ripuliti e dotati di un nuovo rivestimento dall'interno.

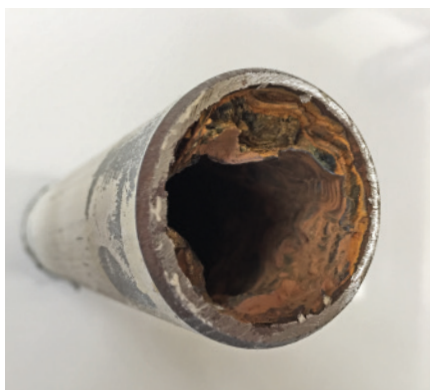
Tubo corrosivo e incrostato

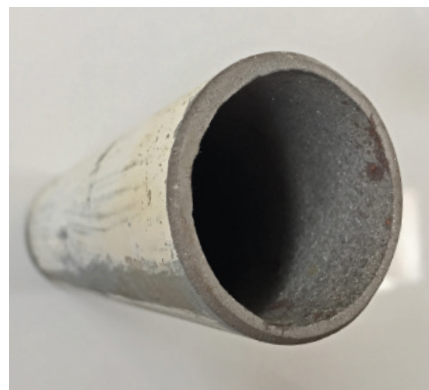
Tubo ripulito

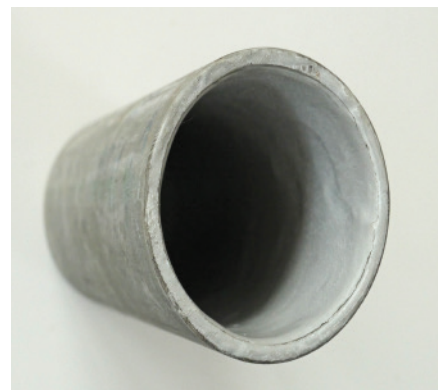
Tubo rivestito con ANROSAN

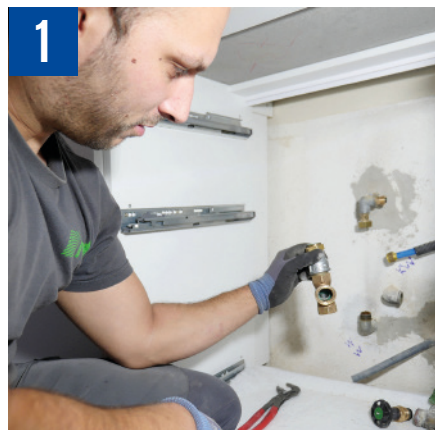
Preparativi

All'inizio del risanamento si procede allo smontaggio della rubinetteria (1) e al montaggio degli allacciamenti per le apparecchiature tecniche (2).

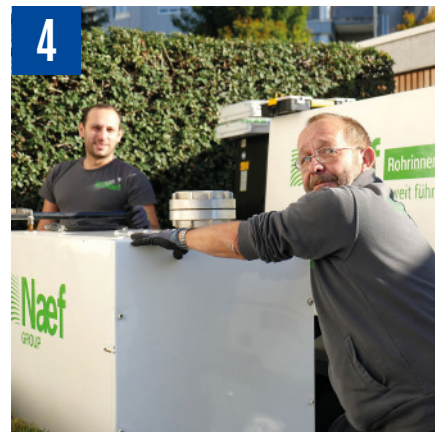
Pulizia preliminare e asciugatura

Dopo che i nostri specialisti si sono preparati con le loro apparecchiature (4), tutte le tubazioni vengono ripulite minuziosamente e asciugate dall'interno con aria compressa (5).

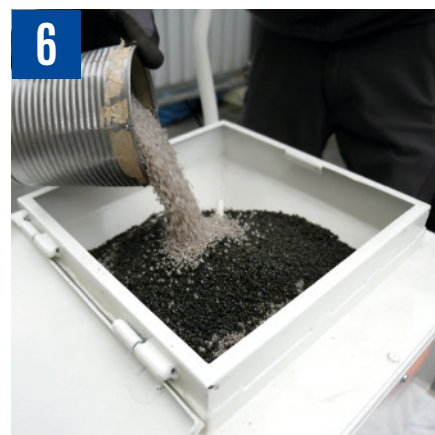
Microrettifica dei tubi

La rimozione di residui di fango e incrostazioni si effettua con una miscela abrasiva naturale (6), preparata di volta in volta per il caso specifico e soffiata contro le pareti interne dei tubi mediante aria compressa. L'eliminazione delle incrostazioni viene verificata endoscopicamente.

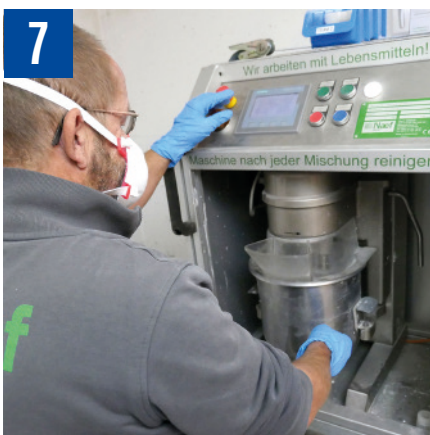
Rivestimento di precisione

A questo punto, una miscelatrice e dosatrice automatica predispone la quantità precisa di materiale di rivestimento (7).

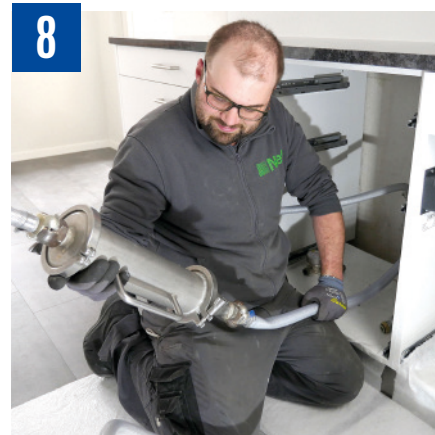
Il materiale viene disperso tramite corrente d'aria, scorre attraverso i tubi e sigilla uniformemente le loro pareti dall'interno (8).

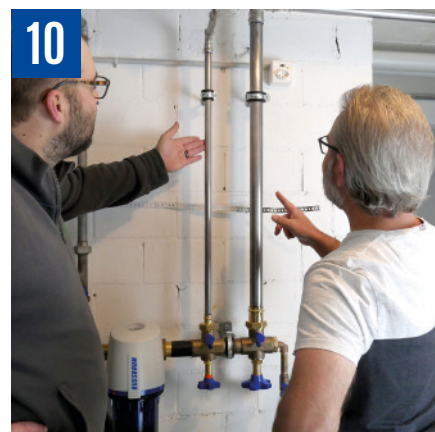
Rimessa in funzione

Alla fine provvediamo a installare nuovamente la rubinetteria e a rimettere in funzione l'impianto (10)
