ASSAINIR LES CONDUITES D'EAU POTABLE AVEC ANROSAN

**DEPUIS
2011**  
**LE SEUL SYSTEME
AU MONDE
SANS RESINE EPOXY**

Assainissement des conduites par l'intérieur

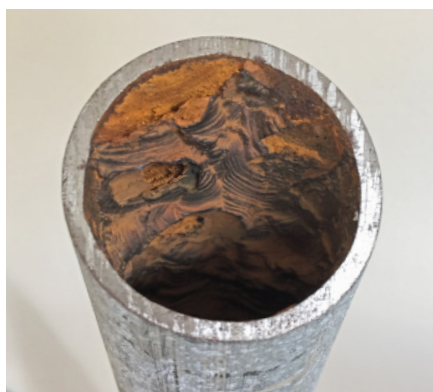
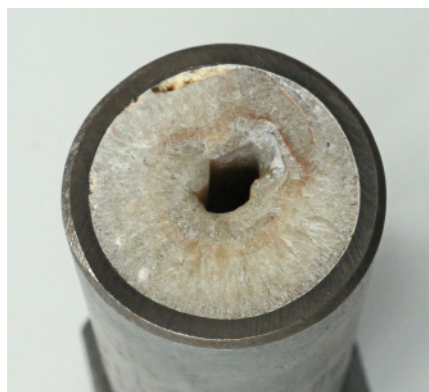
Conduites d'eau potable en fer

Elles se corrodent avec le temps, ce qui peut entraîner de graves formations de dépôts (photo de gauche) et des calcifications massives (photo du centre).

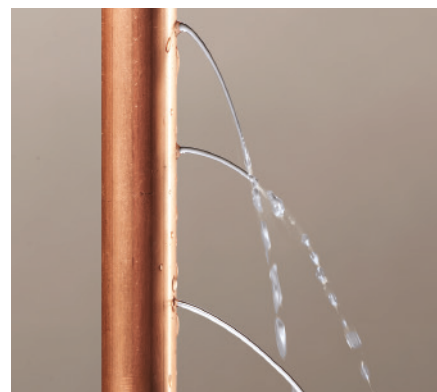
Conduites en cuivre

Avec le temps, les conduites en cuivre présentent une corrosion perforante, c'est-à-dire par piqûres, et peuvent perdre leur étanchéité. Cela provoque des dégâts des eaux.

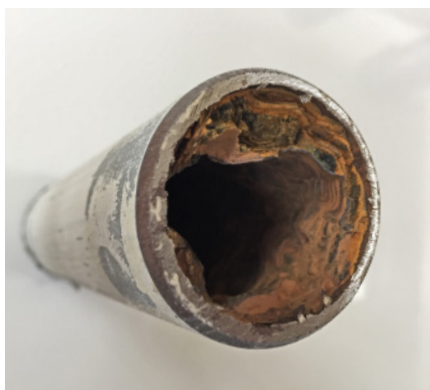
Tuyau corrodé et incrusté de dépôts calcaires

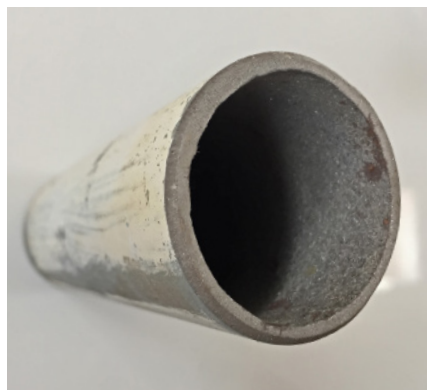
Tuyau nettoyé

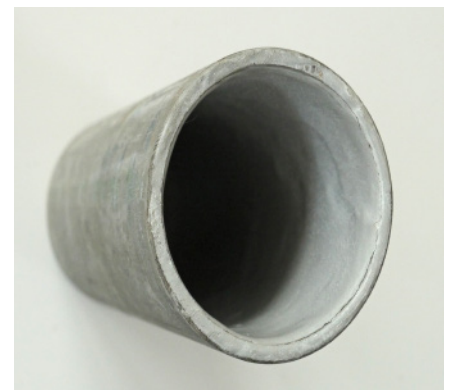
Tuyau revêtu avec ANROSAN

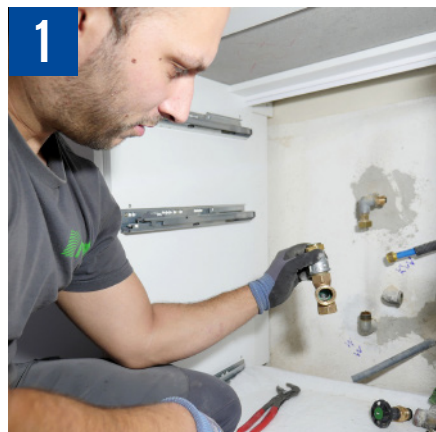
Travaux préparatoires.

L'assainissement commence par le démontage de la robinetterie (1) et la pose de raccords pour l'équipement (2).

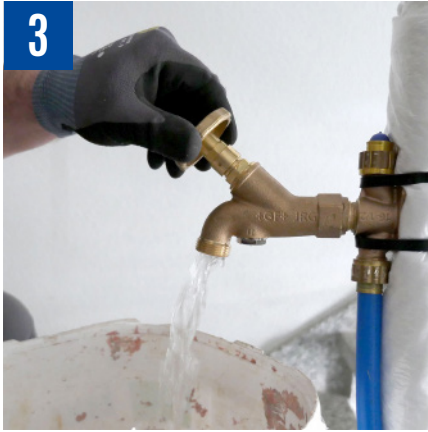
Un dispositif provisoire d'alimentation en eau potable (3) assure le fonctionnement presque comme au quotidien du bâtiment.

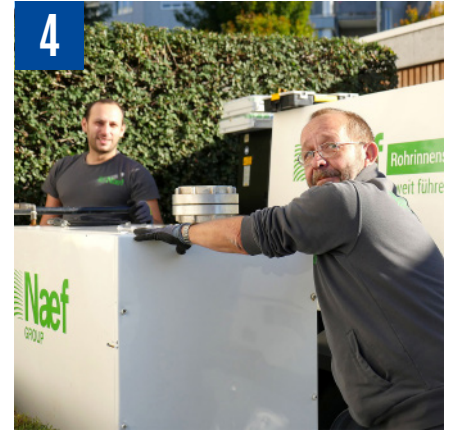
Une fois que nos spécialistes ont installé leur équipement (4), toutes les conduites sont soigneusement nettoyées de l'intérieur à l'air comprimé et séchées (5).

De l'air comprimé spécial permet d'évacuer proprement l'eau résiduelle du système.

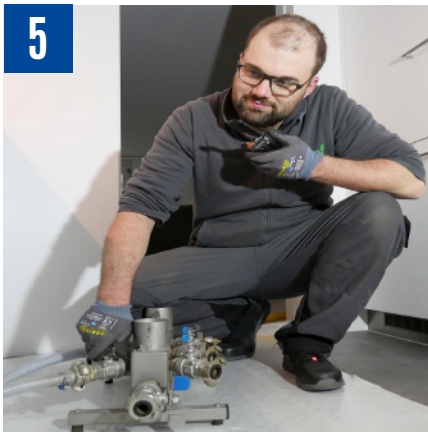
Ponçage des conduites.

Un mélange abrasif naturel (6) et adapté au cas par cas, injecté par air comprimé, est pressé contre les parois internes des conduites et vient éliminer les résidus de boues et les dépôts.

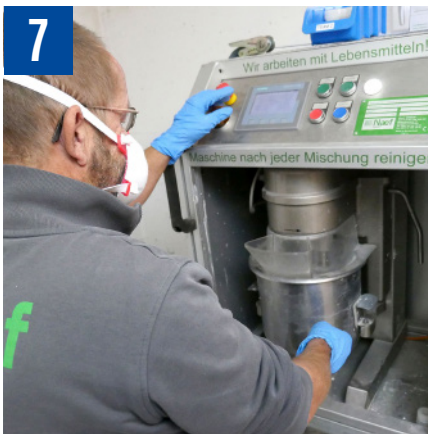
Un revêtement sur mesure.

Un mélangeur-doseur complètement automatique prépare ensuite la quantité requise de revêtement (7).

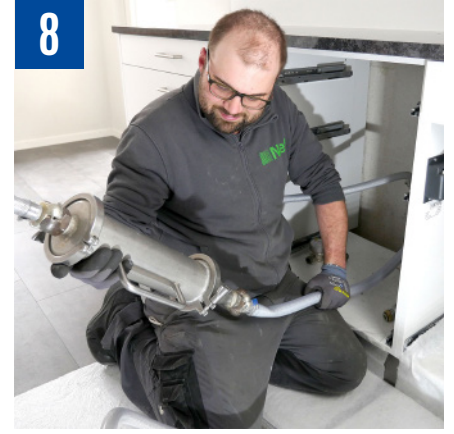
Le matériau est dispersé par jet d'air, parcourt les conduites et revêt de manière homogène les parois par l'intérieur (8).
