ASSAINIR LE CHAUFFAGE AU SOL AVEC LE HAT-SYSTEM

■ QUELLES SONT LES MESURES D'ASSAINISSEMENT?

■ GRÂCE AU HAT-SYSTEM ORIGINAL, L'ASSAINISSEMENT EST SILENCIEUX, PROPRE ET GARANTI!

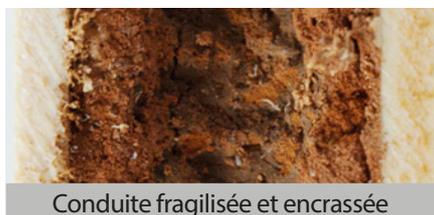
Conduite fragilisée et encrassée

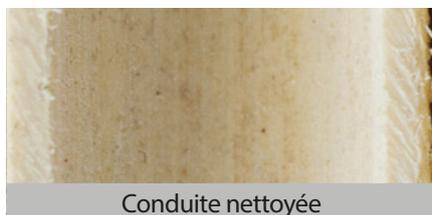
Conduite nettoyée

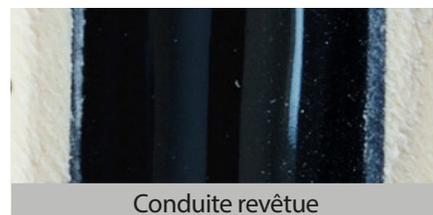
Conduite revêtue

30 ans de plus à la clé pour vos con-duites, car l'assainissement avec le HAT-System est complet. Le nouveau revêtement intérieur arrête le processus de vieillissement des conduites et vous

confère tous les avantages d'un nou-veau chauffage au sol. La pénétration d'oxygène est réduite au minimum ab-solu. En atteste la satisfaction à la norme DIN 4726. La corrosion est rendue quasi-

ment impossible. Le revêtement protè-ge également contre la fragilisation, et le remplacement de composants perti-nents du système assure un fonctionne-ment impeccable pendant des années.

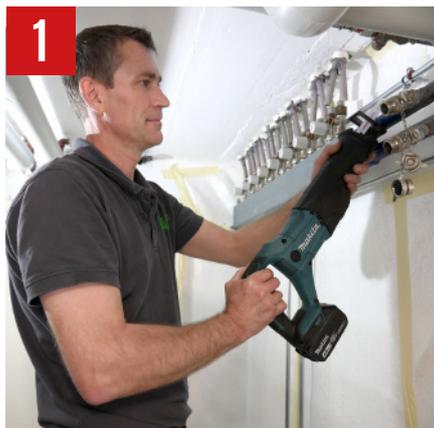
Avant l'assainissement

Avant les travaux, notre spécialiste en chauffage passe chez vous pour vidanger le système de chauffage et démonter les vieux collecteurs de chauffage (1).

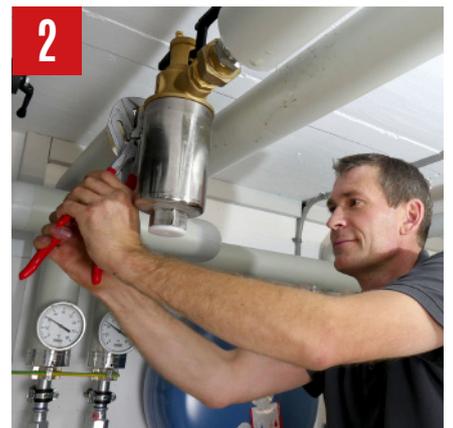
3

Lorsque les travaux préparatoires sont terminés, notre équipe de rénovation se rendra à vous (3).

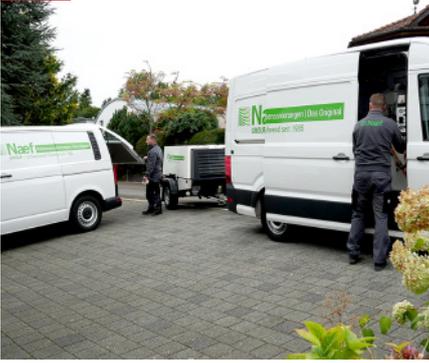
4

Une fois nos experts et leurs appareils installés (4), les zones de travail sont, dans un premier temps, soigneusement recouvertes (5).

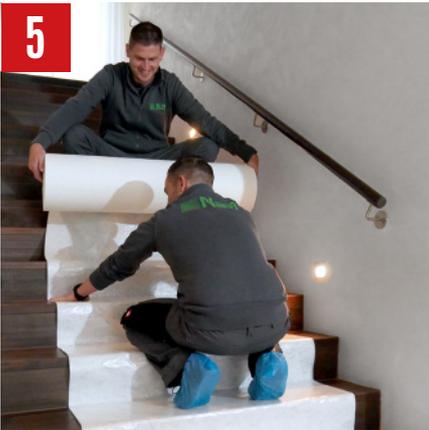
6

Polissage minutieux

Un assainissement avec le HAT-System commence par un nettoyage intérieur minutieux des conduites (6). De l'air comprimé spécial permet d'évacuer proprement l'eau résiduelle du système de chauffage.

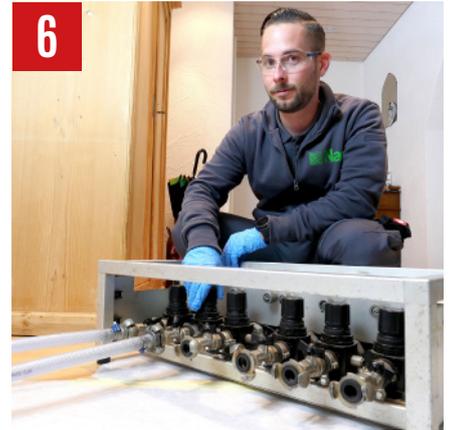
**7**

Un mélange abrasif naturel (7) et adapté au cas par cas, injecté par air comprimé, est pressé contre les parois internes des conduites et vient éliminer les résidus de boues et les dépôts. Les conduites sont ainsi polies et nettes.

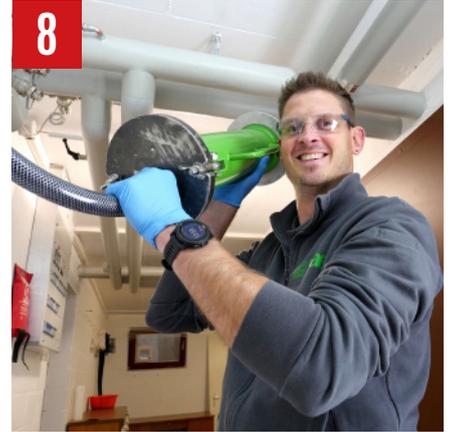
9

Revêtement sur mesure

Un mélangeur-doseur complètement automatique prépare ensuite la quantité requise de revêtement. Le matériau est dispersé par jet d'air, parcourt les conduites et enduit de manière homogène les parois intérieures (8).

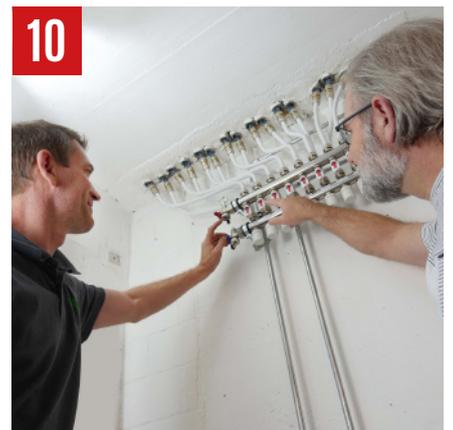
Remise en service

48 heures plus tard, le matériau a durci. Les nouveaux composants sont montés (9) et le chauffage au sol peut être remis en service (10).

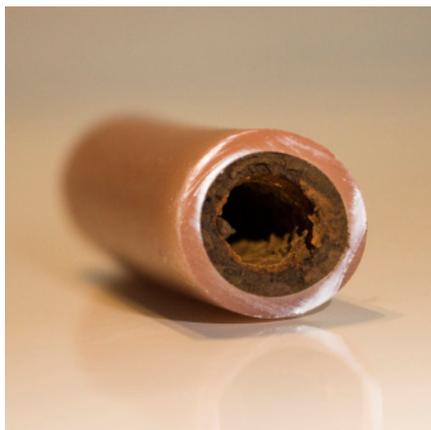
Encrassement

L'encrassement (les boues) est toujours associé à la présence d'oxygène dans l'eau de chauffage. L'oxygène se diffuse à travers le sol dans les conduites de chauffage et pénètre dans l'eau de chauffage. L'oxygène attaque les parois et fait corroder les parties métalliques du circuit de chauffage. Les conduites de chauffage en plastique, comme celles montées dans les années 1970 et 1980, sont particulièrement concernées par l'encrassement. On estime que 50% de tous les systèmes de chauffage au sol de cette période sont sévèrement affectés et présentent des pertes d'efficacité élevées. **Le processus de nettoyage avec le HAT-System élimine complètement l'encrassement.**

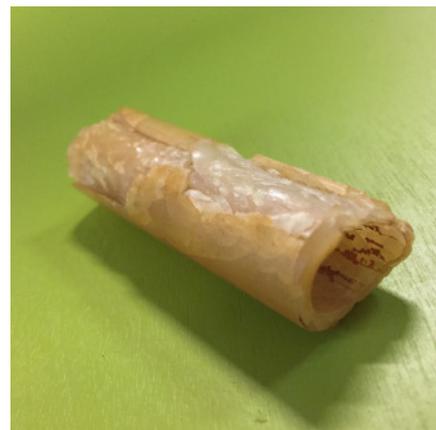
Fragilisation

Le plastique se fragilise à vue d'œil du fait des variations de température au fil de l'année. Cependant, ce processus peut également simplement résulter d'une disposition inadaptée des conduites, par exemple avec un rayon trop serré. De petites fissures peuvent alors se former dans le matériau, ce qui favorise la diffusion d'oxygène. **Avec le revêtement intérieur avec le HAT-System, une nouvelle conduite est créée dans l'ancienne conduite fragilisée, intégralement étanche à la diffusion selon la norme DIN 4726, tout comme les conduites utilisées aujourd'hui.**

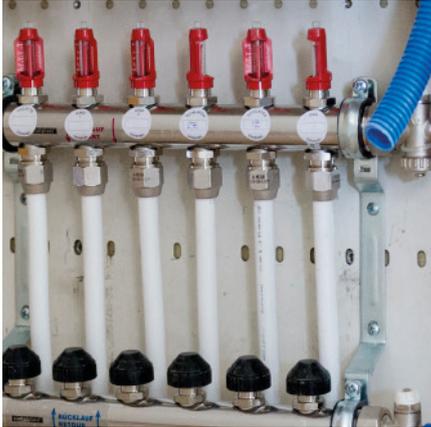
Etiquetage des collecteurs

Il s'avère qu'environ 10% de tous les circuits de chauffage sont mal étiquetés. Le marquage correct des circuits est déterminant pour une bonne régulation du système. **Pendant le processus de jet de sable, dans le cadre de l'assainissement avec le HAT-System, le tracé exact de la tuyauterie est enregistré et la distribution des pièces est ajustée si nécessaire.**

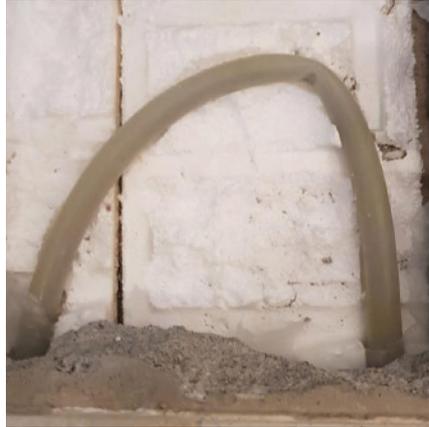
Longueurs excessives

Selon les prescriptions d'installation, les circuits de chauffage ne doivent pas dépasser une longueur de 100 mètres, faute de quoi le chauffage des pièces d'habitation sera insuffisant, car l'eau de chauffage se refroidit considérablement dans une conduite de longueur excessive. Environ 10% de l'ensemble des chauffages au sol présentent une longueur excessive. **Le procédé d'assainissement avec le HAT-System identifie avec précision les longueurs et les prend par la suite en compte lors du nouveau réglage du système.**

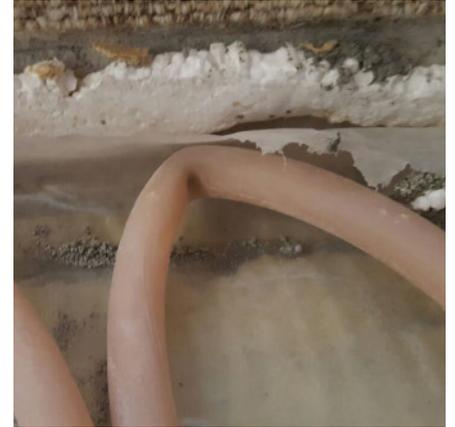
Coudes

Les coudes se produisent lors de la pose, c'est-à-dire la construction. Près de 20% de tous les chauffages au sol présentent un défaut de ce type. Résultat, avec le temps, les pièces concernées ne sont plus chauffées correctement ou ne l'ont même jamais été depuis la pose. **Grâce à Knickfinder, une invention de Naef GROUP, il est possible de localiser avec précision des coudes jusqu'à cinq centimètres.**
