RISANARE IL RISCALDAMENTO A PAVIMENTO CON L'HAT-SYSTEM

L'HAT-System

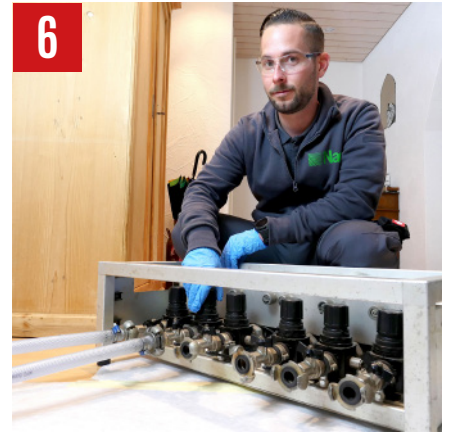
**7**

Microfinitura dei tubi

La rimozione di residui di fango e incrostazioni si effettua con una miscela abrasiva naturale (7), preparata di volta in volta per il caso specifico e soffiata contro le pareti interne dei tubi mediante aria compressa. Al termine di questa fase, il tubo è perfettamente pulito.

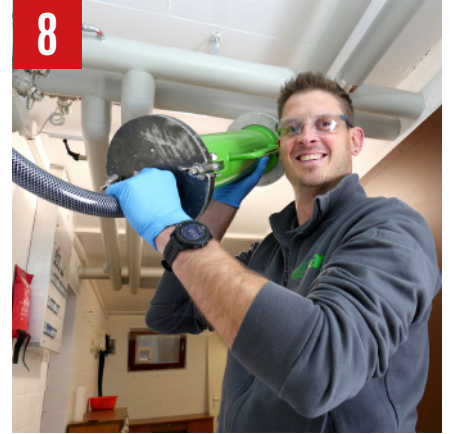
**9**

Il rivestimento riduce al minimo la diffusione dell'ossigeno, proteggendo così i tubi da un ulteriore fragilimento. Il vecchio tubo è ora come nuovo. Il materiale si indurrà dopo 48 ore. I nuovi componenti verranno installati (9) e il riscaldamento a pavimento potrà essere rimesso in funzione (10).

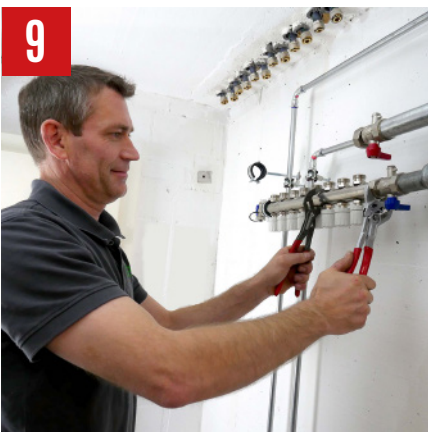
10

Rimessa in funzione

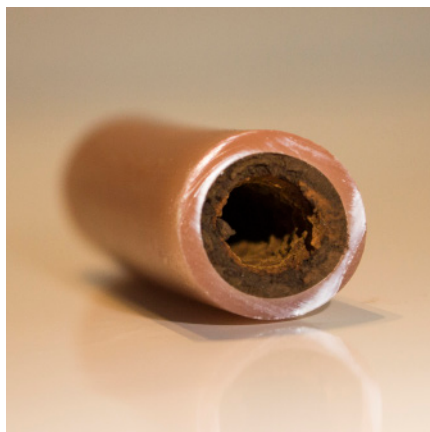
Depositi di fango

I depositi di fango si formano sempre in relazione all'ossigeno presente nell'acqua di riscaldamento. L'ossigeno si diffonde nei tubi del riscaldamento attraverso il pavimento e, quindi, entra nell'acqua di riscaldamento. L'ossigeno presente nell'acqua di riscaldamento attacca le pareti dei tubi e provoca la corrosione delle parti metalliche del circuito di riscaldamento. Soprattutto con i tubi di riscaldamento in plastica, come quelli installati negli anni '70 e '80, si verificano spesso problemi legati al deposito di fango. Si stima che il 50% di tutti gli impianti di riscaldamento a pavimento di questo periodo sia fortemente colpito e presenti elevate perdite di efficienza. **Il processo di pulizia con l'HAT-System rimuove completamente il deposito di fango.**
